Erfolgskontrolle Hochwasserschutz Alt St. Johann – Unterwasser

Remo Solèr, Ueli Schällibaum, Jürg Marthy, Ralph Brändle

Zusammenfassung

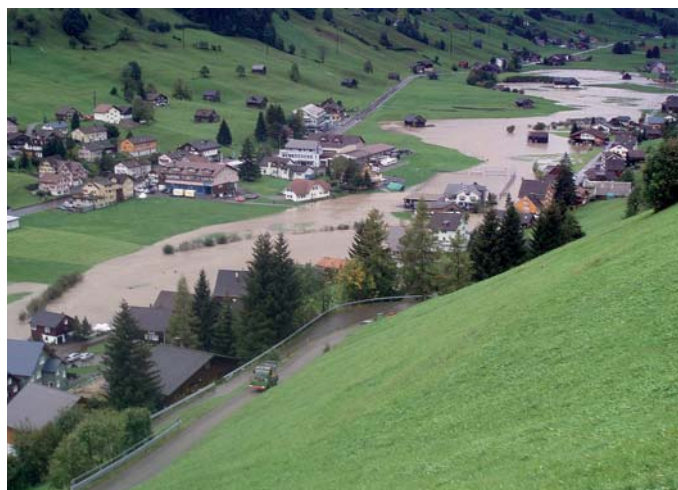
Bild 1. Überflutung der Talebene bei Alt St. Johann am 10. Oktober 2011.

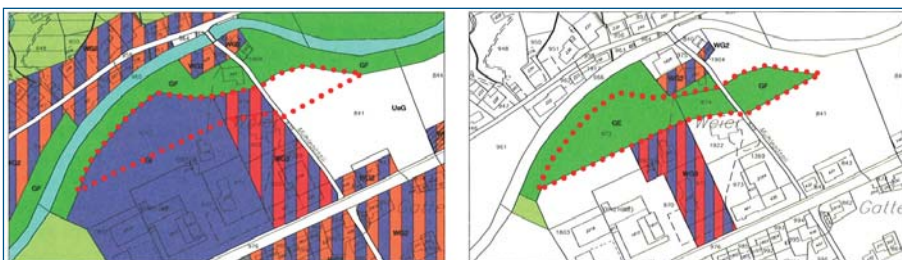
Bild 5. Umsetzung der Grünzone im Gebiet Weier (Massnahme M6).

M6: Zonenplananpassung im Gebiet Weier, inkl. Strassenabsenkung.

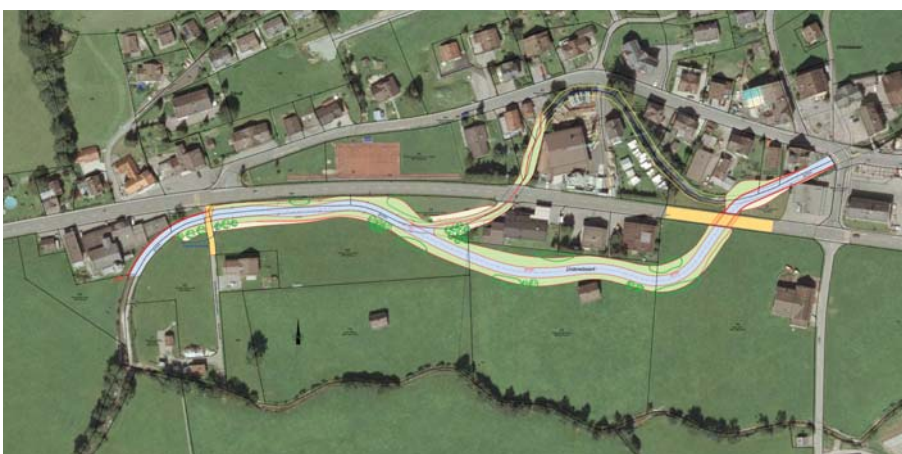
Bild 6. Umlegung der Sântisthur im Gebiet Sändli (Massnahme M2).

Für die Behebung des hydraulischen Engpasses wurden mehrere Varianten untersucht. Mit der umgesetzten Bestvariante wurde die Schlaufe der Sântisthur in das südlich gelegene, landwirtschaftliche Gebiet verlegt. Ein Teil der ursprünglichen Schlaufe wurde aufgrund eines kleinen Seitengewässers beibehalten und das Gerinne auf die deutlich geringeren Wassermengen angepasst.

Mit der Umliegung der Säntisthur in Unterwasser (M2) konnte der Engpass der früheren Thurschlaufe aufgehoben werden. Die vorgesehene Entlastung bei der Langhansbrücke springt erst bei Abflüssen ab ca. 30 m³/s an und ist daher 2011 nicht angesprungen.

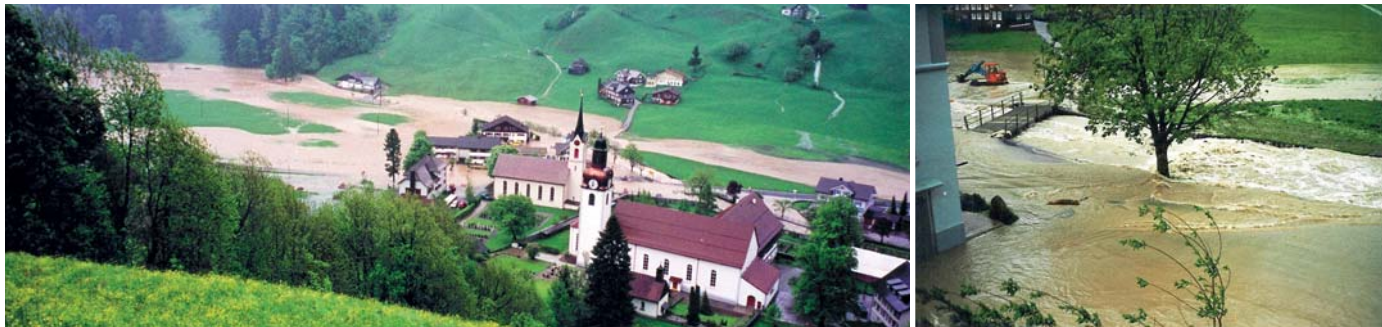
Bild 8. Ausuferungen in Alt St. Johann im Jahr 1999.

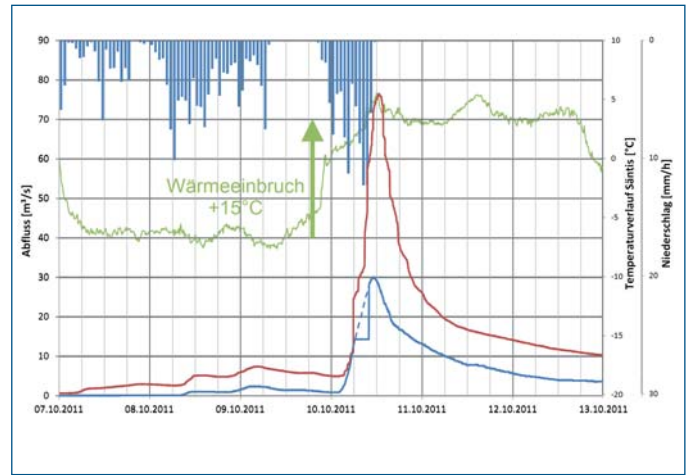
Bild 10. Ereignis Oktober 2011: Überlagerung der Niederschläge und Abflussganglinien Chlostobel (blau), Iltishag (rot) mit dem Temperaturverlauf des Säntis (grün).

Die Abflussmessstationen registrierten eine kurze Ganglinienspitze, welche im Verlauf des Tages rasch wieder abflachte. An der Messstation Iltishag wurde eine Spitze von 76 m³/s verzeichnet, was etwa einem HQ_5 entspricht. Die Messstation Chlostobel wurde wiederum umflossen, weshalb der tatsächliche Abfluss höher gelegen haben muss, als die registrierten 30 m³/s. Die hydraulische Rückrechnung im Dorfteil von Alt St. Johann ergab einen Abfluss von ca. 55 m³/s. Der tatsächliche Abfluss im Bereich Chlostobel dürfte unwesentlich darunter gelegen haben und somit ein knapp seltenes Ereignis darstellen. Hydraulische Nachrechnungen an den beiden Zuflüssen ergaben für die Säntisthur einen Abfluss von ca. 28 m³/s (HQ_{50}) und für die Wildhuser Thur einen solchen von ca. 25 m³/s (HQ_{15}).

Die Ganglinie lässt sich nicht aufgrund der Niederschlagsdaten erklären. Erst die Überlagerung mit dem Tempe-

raturverlauf zeigt, wie es am Mittag des 10. Oktobers 2011 zum Hochwasserabfluss gekommen ist. Vom Freitag 7. bis

Sonntag 9. Oktober 2011 fiel der Temperaturgradient in der gesamten Region abrupt um mehr als 10 °C. Auf dem Säntis (2502 m ü. M.) fiel die Temperatur während diesen Tagen unter Null und die Neuschneestärke belief sich auf rund 50 cm. Die Schneefallgrenze sank in Toggenburg auf unter 1000 m ü. M.

Am Montagmorgen des 10. Oktobers stieg die Temperatur infolge feuchter Warmluft wiederum rasch an, was die Schneefallgrenze in kurzer Zeit auf über 3000 m ü. M. ansteigen liess. Das in der Folge ausgeprägte Tauwetter führte dazu, dass ein erheblicher Teil des zuvor gefallenen Schnees rasch schmolz und mit den Niederschlägen zu grossen Abflüssen führte.

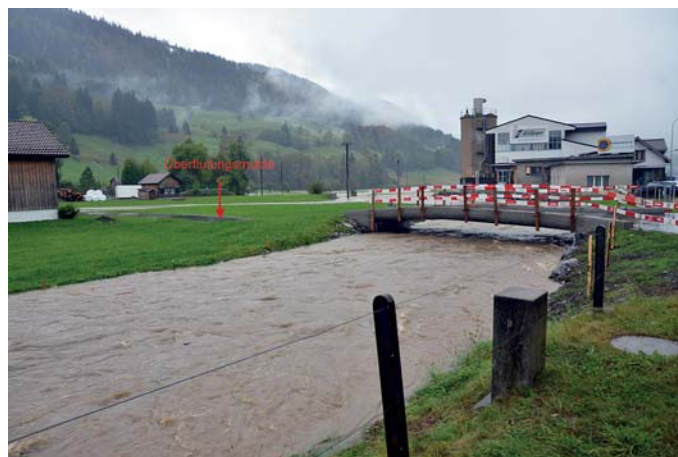
Bild 12. Ausgebautes Gerinne der Säntisthur mit der neu erstellten Brücke Langhans. Die Entlastung entlang des linken Ufers ist 2011 nicht angesprungen.

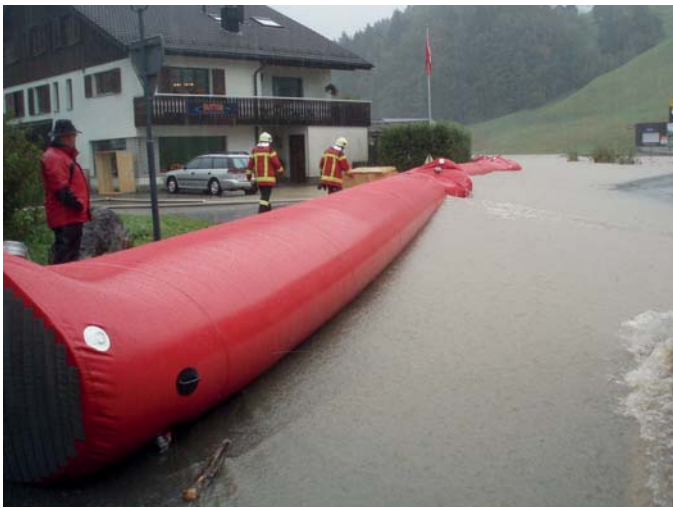
Bild 13. Hochwasserschutzschläuche in Alt St. Johann.

Die Massnahme M4 – Geländeanhebung Ochsenwis und die mobilen Hochwasserschutz-Schläuche entlang des rechten Thurufers – verhinderten unkontrollierte Ausuferungen in Alt St. Johann.

Absperrung werden Hochwasserschutzschläuche verwendet. Die Bereitstellung und der Aufbau der Schläuche klappten im Ereignis 2011 einwandfrei.

Ausgeführte bauliche Massnahmen an einer den Entlastungskorridor querenden Strasse führten dazu, dass die Entlastung Hofwis im Ereignis 2011 nicht angesprungen ist, was im Bereich der mobilen Hochwasserschutzmassnahmen M4 zu höheren Wasserspiegellagen geführt hat. Glücklicherweise erreichte der Wasserstand bei diesem Ereignis nicht die kritische Höhe der Schläuche und der Kollaps trat nicht ein.

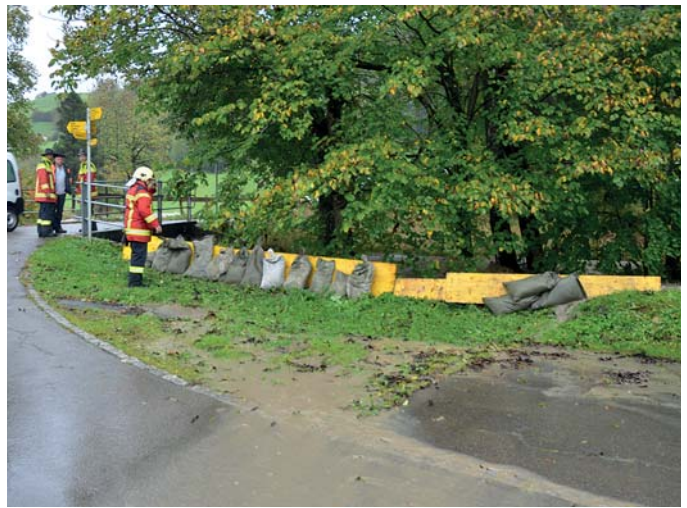
Bild 14. Intervention der Feuerwehr beim Durchlass Schwendi-strasse (Wildhuser Thur) in Unterwasser.

Auch die Wildhuser Thur führte im Ereignis 2011 ungewöhnlich viel Wasser. Die Feuerwehr konnte dank ihrer Erfahrung mit Hochwassern sehr schnell reagieren und hat die kritischen Stellen mit Schaltafeln und Sandsäcken rechtzeitig gesichert.

Die Gemeinde verfügt bezüglich Hochwasser über eine äusserst gut ausgebildete Feuerwehr. Aufgrund ihrer Erfahrung kontrolliert sie im Alarmfall verschiedene neuralgische Stellen periodisch. Dadurch ist sichergestellt, dass die erforderlichen Interventions- und Objektschutzmassnahmen zeitgerecht montiert sind. Als Verbesserung wird angeregt, dass das Notfallkonzept zwingend in schriftlicher Form bei der Feuerwehr vorliegt. Im Nachgang an

Einsätze sollen allfällig neue Erkenntnisse in die Notfallplanung einfließen.
